BAB V

SIMPULAN DAN SARAN

Nama Taruna : Anda Lusta
 NIT : 56192030027
 Course : TRBU 01 B
 Judul TA : Analisis Perbaikan Water Pounding Di Apron Parking Stand 8 Dengan Menggunakan Metode Subdrain Bandar Udara Husein Sastranegara
 Dosen Pembimbing : THURSINA ANDAYANI, M.Sc

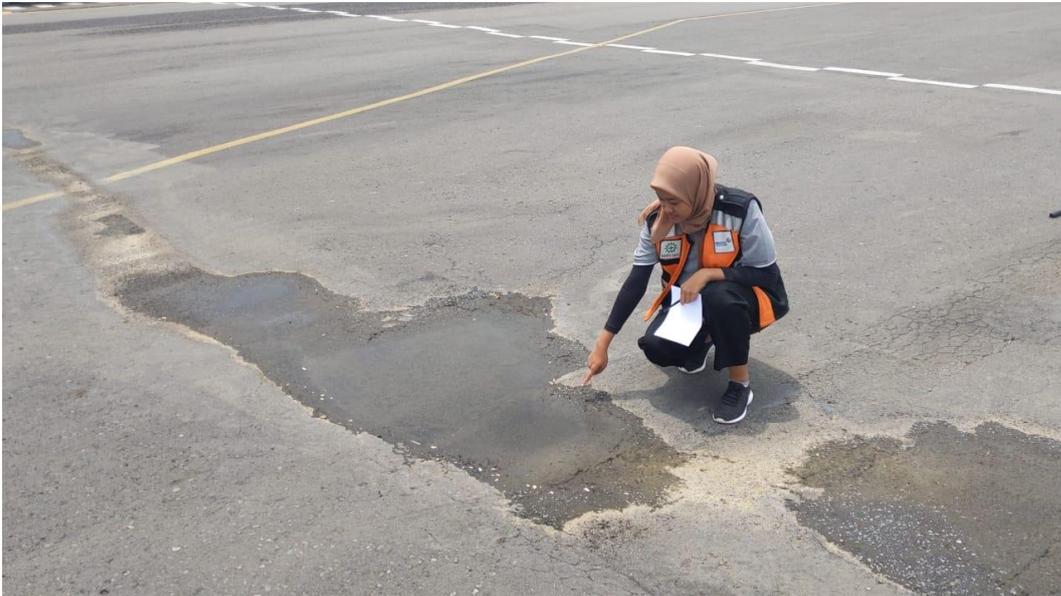
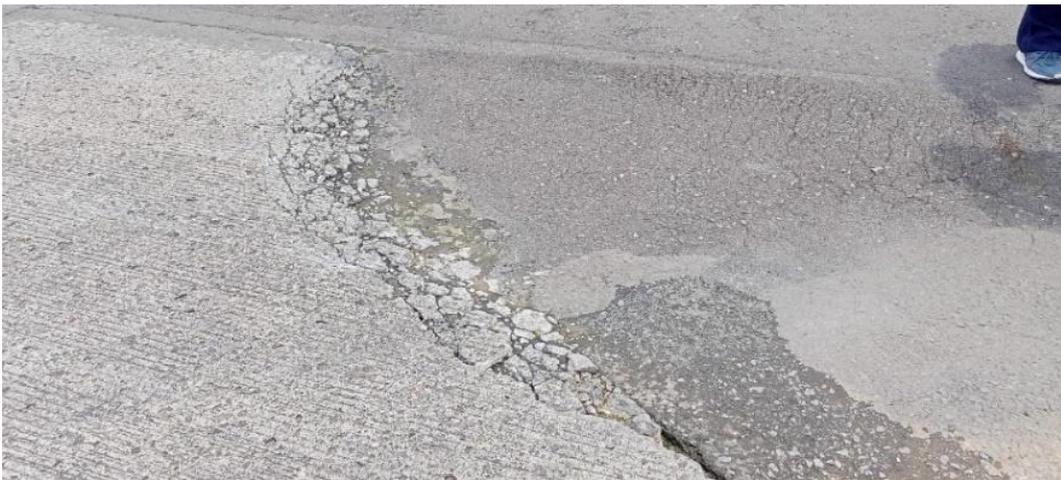
Lampiran C. Hasil Observasi

Berdasarkan dari hasil analisis didapatkan bahwa rembesan air di apron Bandar Udara Husein Sastranegara telah ditentukan titik rembesan yang muncul dari bawah permukaan tanah pada saat inspeksi lapangan. Perbaikan rembesan air di *apron* Bandar Udara Husein Sastranegara dilakukan dengan metode *subdrain*. Dengan pemasangan pipa pada titik rembesan lalu air dialirkan dengan pipa menuju drainase. Tahapan setelah dilakukannya perbaikan menggunakan metode *subdrain*, dari hasil analisis perbaikan *water pounding* telah diketahui tahapan pemasangan pipa *subdrain* dengan panjang 24, 20 m. Genangan air yang terdapat pada permukaan struktur perkerasan akan berdampak besar terhadap keselamatan kegiatan operasional penerbangan, dikarenakan dapat mengikis pondasi bawah dan menyebabkan lapisan tanah turun. Oleh karena itu perbaikan *water pounding* di *parking stand* 8 Bandara Husein Sastranegara untuk meningkatkan keselamatan penerbangan.

NO	INDIKATOR	PERTANYAAN	JAWABAN
1.	KONDISI GENANGAN	Bagaimana terjadinya genangan air daerah <i>apron parking stand 8</i> ?	Pada saat posisi pesawat melintas seperti <i>water pumping</i> dan pernah dilakukan Test PIT (<i>Pile Integrity Test</i>). Tanah digali $\pm 1,5$ m, kedalaman ± 1 m. Level muka air tanah 25 cm dari surface dengan debit $\pm 1,8$ liter/detik dengan penghentian level air di level 20 cm dari permukaan.
		Seberapa sering genangan air terjadi di daerah <i>apron parking stand 8</i> ?	Sampai sekarang genangan air masih terlihat di <i>apron parking stand 8</i> pernah dilakukan ground water level tetapi tidak di area <i>apron</i> (terkait safety) ground water level kurang lebih dibawah 10 m.
		Seberapa dalam posisi titik rembesan genangan air tersebut?	Titik lokasi rembesan kurang lebih 20 cm dari surface pada area <i>apron parking stand 8</i> , yang dilakukan oleh Tim ahli ITB dan Tim ahli Angkasa Pura II. Selanjutnya galian tersebut ditutup kembali dengan menggunakan Geotextile setelah itu dilayering dengan aspal.

2.	KONDISI PERMUKAAN	Apakah terdapat kerusakan pada permukaan perkerasan?	Terdapat kerusakan pada permukaan perkerasan seperti <i>crack</i> , retak kulit buaya (<i>alligator crack</i>), penurunan (<i>settlement</i>).
		Bagaimana kondisi permukaan perkerasan?	Kerusakan di area depan <i>parking stand</i> 8 serta dilakukan inspeksi secara berkala kondisi permukaan apabila terdapat kerusakan medium maka dikerjakan secara manual.

5.	PROSEDUR PERBAIKAN	Bagaimana prosedur perbaikan?	Prosedur perbaikan aturan kementerian perhubungan KP 94 Tahun 2015 bagaimana penanganan <i>water pumping</i> , <i>crack</i> , retak kulit buaya (<i>alligator crack</i>), penurunan (<i>settlement</i>).
		Bagaimana rencana perbaikan pada genangan tersebut?	Perbaikan dilakukan dengan pemasangan pipa hdpe disalurkan ke drainase terdekat dan pekerjaan ini direncanakan pada saat <i>overlay apron</i> .
