**PERENCANAAN PERBAIKAN PERKERASAN *TAXIWAY* NP7  
DI BANDAR UDARA INTERNASIONAL  
I GUSTI NGURAH RAI BALI**

**TUGAS AKHIR**

**PROGRAM STUDI TEKNOLOGI REKAYASA BANDAR UDARA  
PROGRAM SARJANA TERAPAN  
POLITEKNIK PENERBANGAN PALEMBANG  
2026**

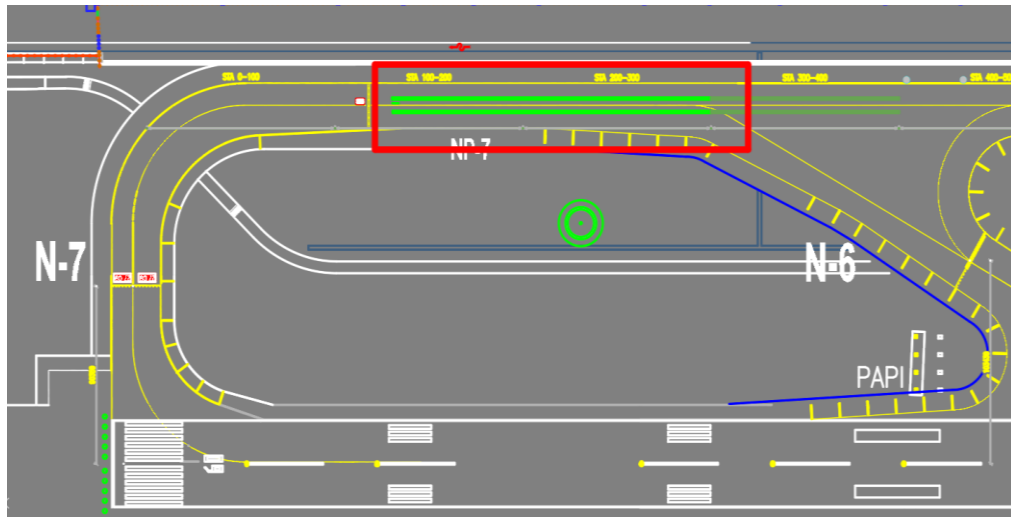
**Gambar I. 2** Lokasi *Taxiway* NP7 AutoCad  
(Sumber: Penulis, 2026)

Gambar di atas menunjukkan *layout* dari *taxiway* NP7 yang digambarkan dalam aplikasi AutoCAD. Pada gambar tersebut, bagian yang ditandai dengan warna merah merupakan lokasi yang mengalami kerusakan. Kerusakan tersebut dikategorikan sebagai kerusakan sedang karena lendutan yang terjadi telah melebihi batas toleransi dan berpotensi menyebabkan akumulasi air pada permukaan perkerasan. Kondisi *standing water* tersebut berpotensi meningkatkan risiko *hydroplaning* pada roda pesawat yang dapat mempengaruhi keselamatan operasional penerbangan (Rumakiek dkk., 2025). Genangan air yang terjadi pada permukaan perkerasan dapat menginfiltrasi lapisan di bawahnya dan berpotensi menurunkan kualitas struktur perkerasan secara bertahap apabila tidak dilakukan penanganan yang sesuai (Mulyati & Anggraini, 2025). Oleh karena itu, kondisi kerusakan pada perkerasan *taxiway* yang ditandai dengan lendutan melebihi batas toleransi serta munculnya *standing water* dengan kedalaman yang sama, yaitu 2,5 cm, menjadi salah satu urgensi untuk dilakukannya penelitian ini. Kondisi tersebut berpotensi mempercepat degradasi struktur perkerasan akibat infiltrasi air ke dalam lapisan perkerasan. Selain itu, kondisi ini juga dapat meningkatkan risiko *hydroplaning* dan menurunkan stabilitas pergerakan pesawat di permukaan perkerasan yang tergenang, apabila tidak segera ditangani dengan metode perbaikan yang tepat (Mulyati & Anggraini, 2025).

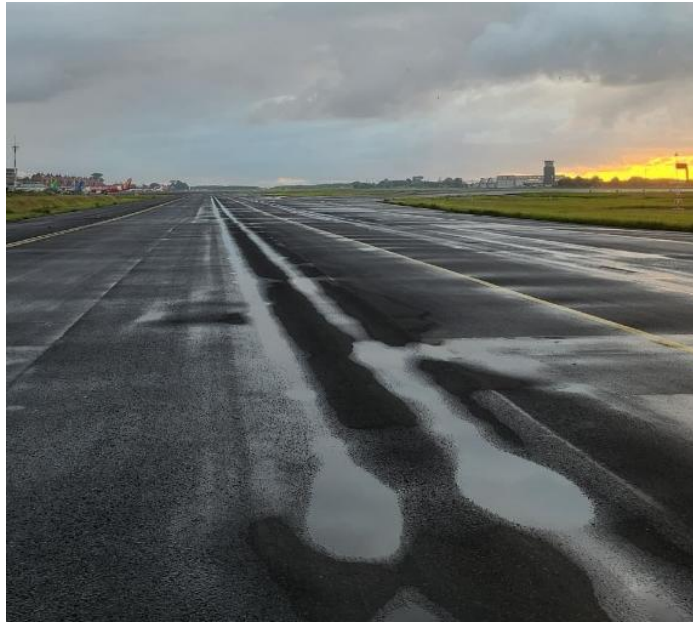
Kerusakan yang terjadi pada perkerasan *Taxiway* NP7 terdiri dari dua jenis, yaitu lendutan dengan kedalaman 0,25 m dan retak memanjang dengan panjang 280 cm. Berdasarkan *Advisory Circular* 150/5320-6G, kedua jenis kerusakan ini termasuk dalam kategori kerusakan sedang, yang membutuhkan perhatian lebih untuk perbaikan. Tindakan perbaikan yang tepat diperlukan agar kerusakan tidak berkembang menjadi kerusakan yang lebih parah, yang dapat mempengaruhi keselamatan dan kelancaran operasional pesawat. Oleh karena itu, diperlukan evaluasi lebih lanjut dan tindakan perbaikan struktural segera.

**Gambar I. 4** Lendutan dan *Standing water* di *Taxiway* NP7  
(Sumber: Penulis, 2026)

Pada tahun 2024 telah dilakukan perbaikan pada lokasi penelitian sebanyak dua kali, yaitu pada bulan Mei dan November 2024, dengan menggunakan metode *patching*. Selanjutnya, pada bulan Maret 2025 dilakukan kembali perbaikan pada lokasi yang sama menggunakan metode *patching*. Metode *patching* merupakan teknik perbaikan perkerasan jalan atau *taxiway* dengan cara menambal bagian yang mengalami kerusakan menggunakan material aspal atau beton baru (Reza dkk., 2025). *Patching* umumnya dilakukan pada area yang mengalami kerusakan lokal, seperti retakan atau lubang, untuk mengembalikan fungsi dan kestabilan permukaan perkerasan. Metode ini bersifat sementara dan lebih cocok untuk perbaikan cepat, meskipun tidak selalu efektif untuk menangani masalah struktural yang lebih besar. Namun dalam kurun waktu relatif singkat, kerusakan kembali muncul dengan pola yang serupa. Hal ini mengindikasikan bahwa permasalahan yang terjadi tidak hanya bersifat fungsional pada permukaan perkerasan, tetapi telah mengarah pada penurunan kapasitas struktural lapisan perkerasan (Saraswati & Dalimunthe, 2024). Oleh karena itu, metode *patching* yang bersifat lokal dan parsial dinilai kurang efektif untuk mengatasi permasalahan pada perkerasan *Taxiway* NP7.
