**ANALISIS PENINGKATAN KESELAMATAN OPERASI
PENERBANGAN PADA *SHOULDER TAXIWAY STRIP*
DI BANDAR UDARA INTERNASIONAL KUALANAMU**

TUGAS AKHIR

Program Studi Teknologi Rekayasa Bandar Udara

**PROGRAM STUDI TEKNOLOGI REKAYASA BANDAR UDARA
PROGRAM SARJANA TERAPAN
POLITEKNIK PENERBANGAN PALEMBANG
JULI 2024**

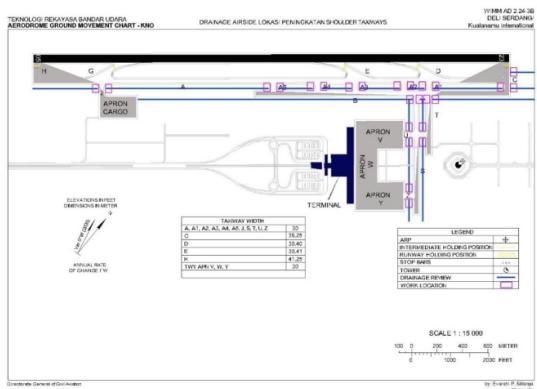
Gambar I. 1 Layout *Intersection Strip Taxiway* Belum Terpenuhi
(Sumber : Penulis, 2024)

Tidak terpenuhinya lebar *strip* pada lokasi *intersection taxiway* tersebut maka dilakukan penyesuaian untuk menutup objek saluran drainase terbuka yang dapat mengganggu operasional penerbangan. Sesuai dengan KP 14 Tahun 2021 tentang

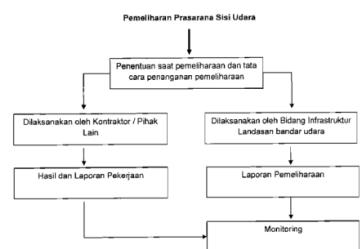
Gambar I. 2 Bagan Alir Pemeliharaan Prasarana Sisi Udara
(Sumber : KP 94 Tahun 2015)

Apabila terjadi bencana seperti gempa bumi atau kejadian khusus yang dapat mempengaruhi infrastruktur perkerasan, *Stakeholder* akan melakukan inspeksi menyeluruh secara tambahan. Hal yang sama juga berlaku dalam situasi-situasi tertentu, contohnya saat ada risiko terjadinya genangan air setelah hujan deras, ataupun setelah penyelesaian pekerjaan di area udara

sebelum fasilitas dapat kembali dioperasikan. Semua inspeksi harus dicatat dengan baik dan disimpan dalam file, menggunakan sistem aplikasi ARMS dan dilaporkan kepada pimpinan Bandara Internasional Kualanamu dan ATS Coordinator Airnav Kualanamu secara rutin.

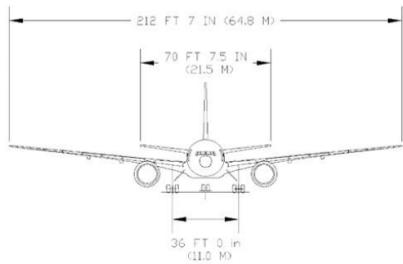
Berdasarkan *Aerodrome Manual* Bandara Internasional Kualanamu pesawat udara kritis terbesar eksisting yang beroperasi adalah B777-300ER, dengan dimensi pesawat udara sebagai berikut :

Gambar IV. 5 Tampak Depan Pesawat Udara B777-300ER
(Sumber : Airplanes, 1998)

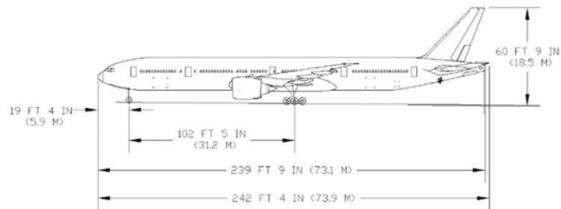
Gambar IV. 6 Tampak Samping Pesawat Udara B777-300ER
(Sumber : Airplanes, 1998)

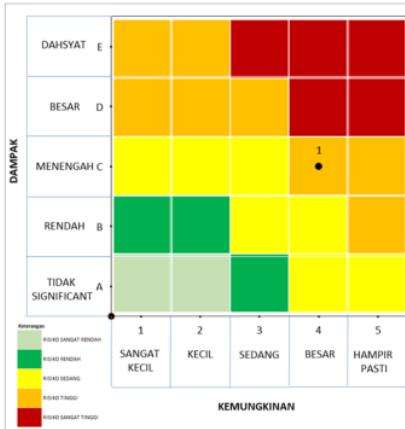
Berdasarkan *study sheet* analisis dari *expert* penentuan *risk* matriks maka didapatkan peta risiko sebagai berikut :

Gambar IV. 7 Grafik Risiko Eksisting
(Sumber : Safety Plan Bandara Intenasional Kualanamu)

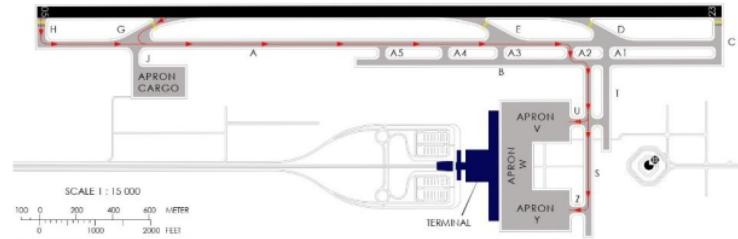
Jika pesawat *landing* dari *runway* 23 maka jalur *taxiway* yang digunakan untuk *taxis-in* adalah *taxiway* G-A-A2-S-U-V-W;

Gambar IV. 8 Aerodrome Ground Movement – Landing Rwy 23
(Sumber : "AIM Indonesia | Kementerian Perhubungan," n.d.)

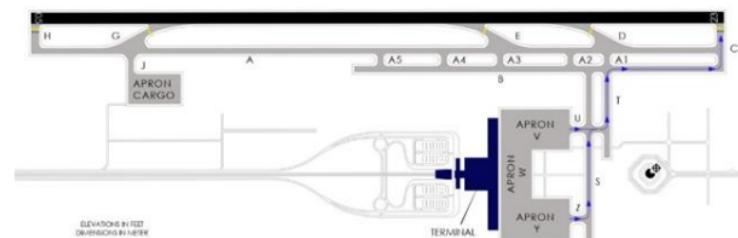
Jika pesawat *take off* dari *Runway* 23 maka jalur *taxiway* yang digunakan untuk *taxis-out* adalah *taxiway* W-V-U-T-B-C;

Gambar IV. 9 Aerodrome Ground Movement – Take Off Rwy 23
(Sumber : "AIM Indonesia | Kementerian Perhubungan," n.d.)

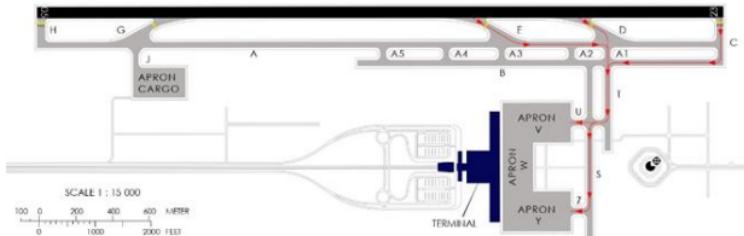
Jika pesawat landing dari *runway* 05 maka jalur *taxiway* yang digunakan untuk *taxi-in* adalah *taxiway E-A-A1-T-U-V-W*;

Gambar IV. 10 Aerodrome ground movement – landing Rwy 05
(Sumber : "AIM Indonesia | Kementerian Perhubungan," n.d.)

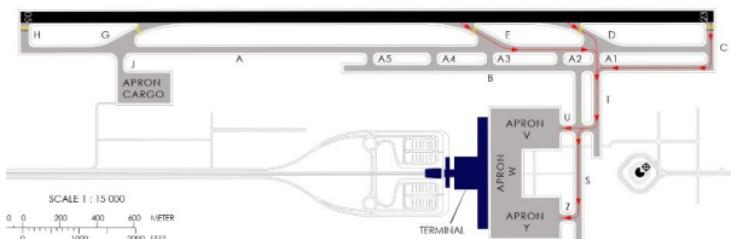
Jika pesawat *take off* dari *runway* 05 maka jalur *taxiway* yang digunakan untuk *taxi-out* adalah *taxiway W-V-U-S-B-A5-A-H*;

Gambar IV. 11 Aerodrome Ground Movement – Landing Rwy 05
(Sumber : "AIM Indonesia | Kementerian Perhubungan," n.d.)

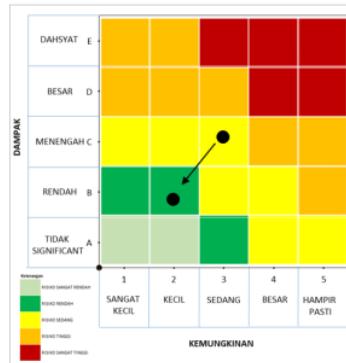
Gambar IV. 12 Peta Risiko Setelah Mitigasi
(Sumber : SMM Bandara Internasional Kualanamu)

Berdasarkan mitigasi jangka pendek dan jangka panjang yang diterbitkan pada *safety plan* turun menjadi peta 2B yang artinya risiko dapat diterima. Dengan severity rendah dan kemungkinan kecil terjadi.

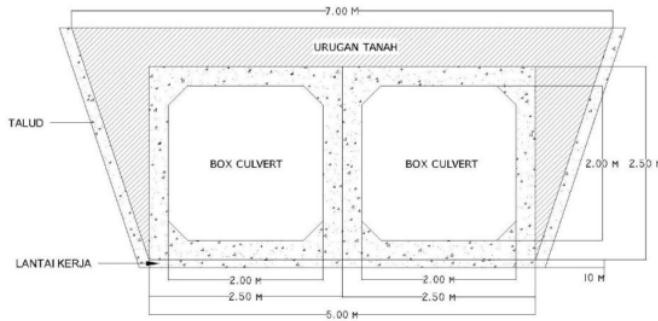
Berdasarkan hasil analisa ditentukan dimensi precast box culvert sebagaimana pada gambar berikut dengan mempertimbangkan bekisting dari box culvert melintang dari bawah struktur perkerasan taxiway sebagai berikut :

Gambar IV. 13 Tampak Depan Perencanaan *Box Culvert*
(Sumber : Penulis, 2023)

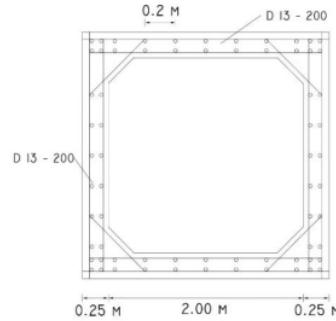
Gambar IV. 14 Detail Tulangan Bawah
(Sumber : Penulis, 2024)

Dari uraian perhitungan tersebut disimpulkan bahwa *box culvert* tersebut membutuhkan spesifikasi penulangan sebagai berikut untuk memenuhi simulasi beban-beban yang sudah diberikan.

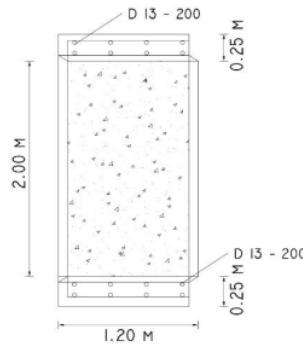
Gambar IV. 15 Detail Tulangan Samping
(Sumber : Penulis, 2024)

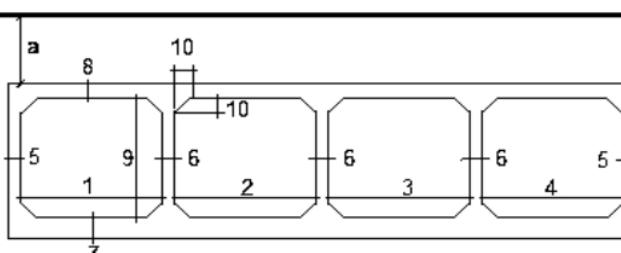
Sizes (cm)	
Cells	1
Wearing Surface Height :	20.0
Vertical Depth (a)	40

Cell Clear Width [1,2,3,4]	200.0 (1)
Exterior Wall thickness (5)	25.0
Interior Wall thickness (6)	25.0
Bottom Slab Height (7)	25.0
Top Slab Height (8)	25.0
Cell Clear Height (9)	200.0
Gusset Edge Length (10)	20.0

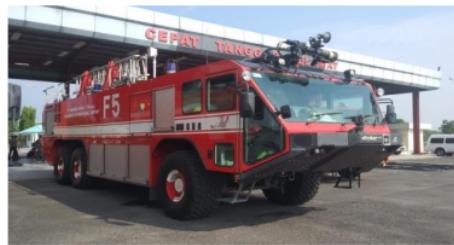
Asumsi berat *foam tender* sebagai kendaraan kritis berdasarkan Aerodrome Manual Kualanamu 39.463kg/ 36m² Type F5 *Oshkosh Striker 300*.

Gambar IV. 17 Beban Kendaraan Kritis PK-PKP Bandara KNO
(Sumber : Penulis, 2023)

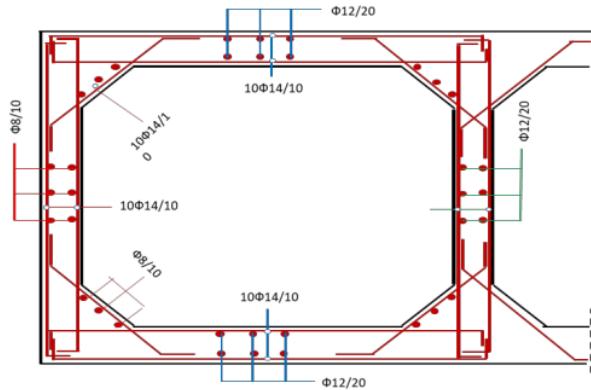
<u>Top Slab</u>	Parameters	[2]
Fcd Mpa :41.5	Msupport kNm :	13.61
Fctd Mpa :4.2	Mspan kNm :	8.69
Fyd Mpa :370.0	Mu = max Mi :	13.61
H cm :25.0	$\sqrt{1.2} \cdot M_s < D :$	OK
B cm :100.0	J cm :	0.0018
Cover cm : 4.0	Vd=1.15 Vmax :	39.64
D' cm :21.0	$V_d / 3.5 \sqrt{F_c} < D :$	OK
As.min cm ² :22.4	Required As cm ² :	10.89
As.max cm ² :106.1	Select Bar mm :	Φ14
Vcr kN :674.4	Select Spc. Cm :	10
	Selected As cm ² :	15.39
	Bars Pattern :	10Φ14/10

<u>Bottom Slab</u>	Parameters	[3]
Fcd Mpa :41.5	Msupport kNm :	14.28
Fctd Mpa :4.2	Mspan kNm :	10.32
Fyd Mpa :370.0	Mu = max Mi :	14.28
H cm :25.0	$\sqrt{1.2} \cdot M_s < D :$	OK
B cm :100.0	J cm :	0.0019
Cover cm : 4.0	Vd=1.15 Vmax :	50.29
D' cm :21.0	$V_d / 3.5 \sqrt{F_c} < D :$	OK
As.min cm ² :22.4	Required As cm ² :	11.43
As.max cm ² :106.1	Select Bar mm :	Φ14
Vcr kN :674.4	Select Spc. Cm :	10
	Selected As cm ² :	15.39
	Bars Pattern :	10Φ14/10

Gambar IV. 18 Detail Perencanaan Penulangan Box Culvert
(Sumber : Penulis, 2024)

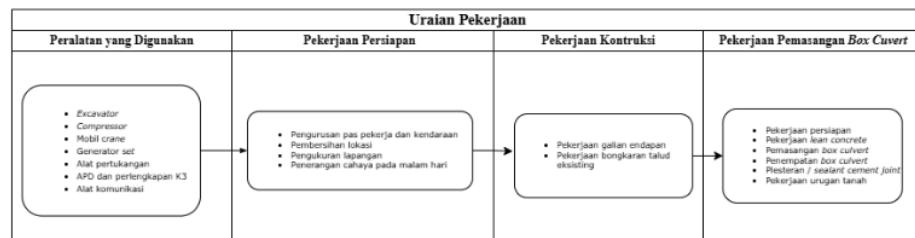
Pekerjaan penutupan saluran terbuka *strip shoulder charlie taxiway alpa, charlie taxiway bravo, shoulder taxiway Uniform intersection Siera, taxiway uniform intersection tango, shoulder taxiway intersection alpa 1, alpa 2, alpa 3, alpa 4 & alpa 5* dan *shoulder taxiway Juliet cargo* di Bandara Kualanamu. Pekerjaan penutupan saluran terbuka *strip shoulder* menggunakan konstruksi *box culvert*.

Gambar IV. 20 Uraian Pekerjaan Peningkatan *Shoulder Taxiway Strip*
