**ANALISIS KERUSAKAN BANGUNAN TERMINAL BANDAR
UDARA INTERNASIONAL YOGYAKARTA**

TUGAS AKHIR

PROGRAM STUDI TEKNOLOGI REKAYASA BANDAR UDARA

POLITEKNIK PENERBANGAN PALEMBANG

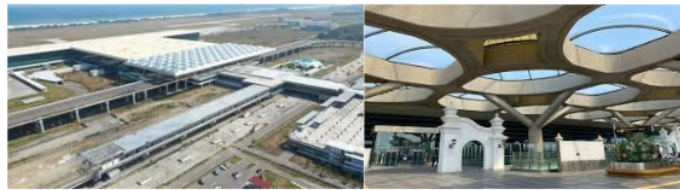
Gambar IV. 1 Situasi Terminal Bandara

Gambar IV.1 menunjukkan situasi saat ini Bandara *Yogyakarta International Airport* yang diperoleh dari sisi atas maupun bawah dapat dilihat sebagai berikut:

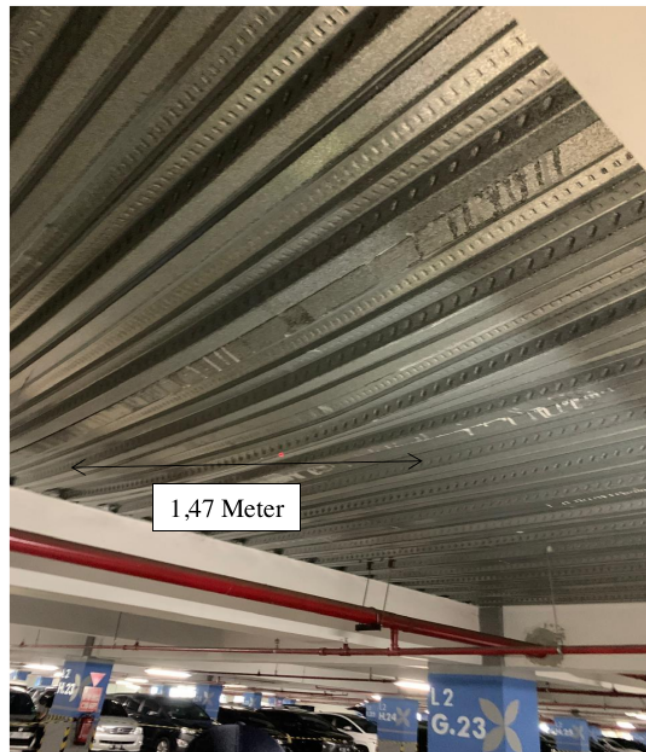
Gambar IV. 4 Penurunan Bagian Atas Bangunan Pada Daerah Parkir

Keterangan : Terdapat bagian bangunan yang mengalami penurunan per hari nya 0,7 mm selama 2 minggu melalui cek berkala.

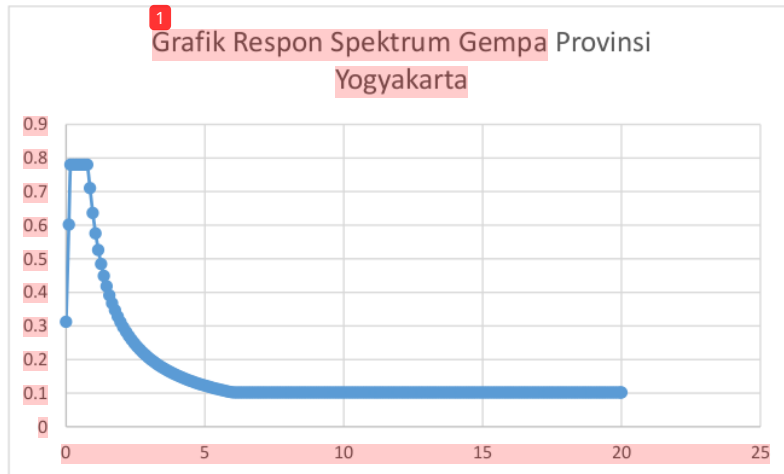
1 Berikut data Response Spectrum yang sudah diolah:

T = Waktu (s)

SA = Percepatan Spektral (g)
