**PERENCANAAN LAPIS ULANG PERKERASAN FLEXIBLE
DI APRON C-D BANDAR UDARA INTERNASIONAL
HUSEIN SASTRANEGARA – BANDUNG**

TUGAS AKHIR

**PROGRAM STUDI TEKNOLOGI REKAYASA
BANDAR UDARA PROGRAM SARJANA TERAPAN
POLITEKNIK PENERBANGAN PALEMBANG**

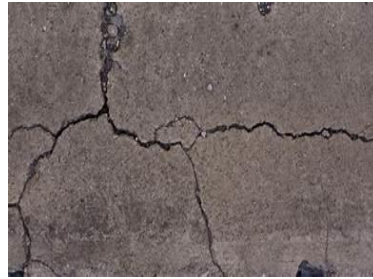
Gambar II. 5 Retak blok

Retakan ini memiliki bentuk blok-blok yang besar sehingga saling bersambungan dengan ukuran sisi blok 0,20 m sampai dengan 3 m , yang dapat membentuk sudut atau pojokan yang sangat tajam. Retakan ini biasanya terdapat di area yang mempunyai luas di perkerasan aspal.

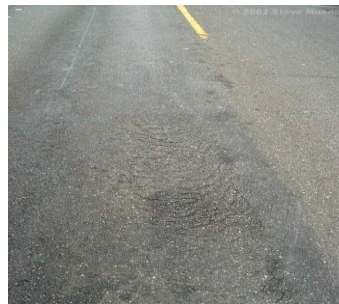
Gambar II. 6 Retak slip

Keretakan ini berbentuk retakan yang melengkung yang mirip dengan bulan sabit atau juga bentuk jejak roda yang diikuti beberapa retakan.

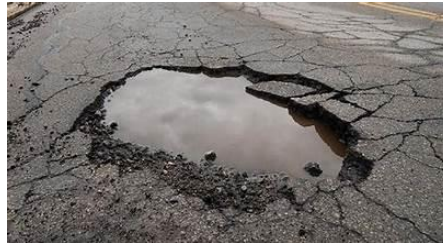
Gambar II. 9 Lubang

Lubang ini akibat kerusakan yang sebelumnya sudah ada, yang tidak langsung ditanganin maka mengakibatkan terjadinya lubang.

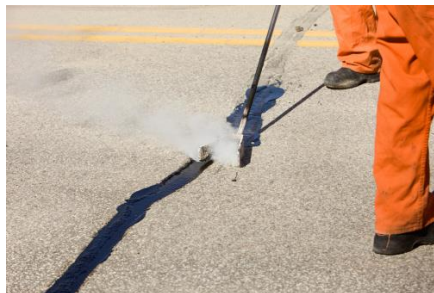
Gambar II. 10 Mengelupas

Yang terjadi akibat ketidak sempurnaan saat lapis *tack coat*, mengakibatkan lapis ulang tambahan yang mengelupas dan di picu saat beban pesawat.

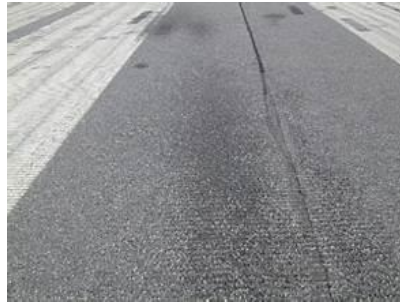
Gambar II. 11 Erosi semburan

Kerusakan ini disebabkan oleh area permukaan aspal yang menjadi gelap, pada saat permukaan aspal yang sudah terbakar. Area yang terbakar tadi memiliki kedalaman yang berbeda-beda sekitar 0,5 in (12,7 mm).

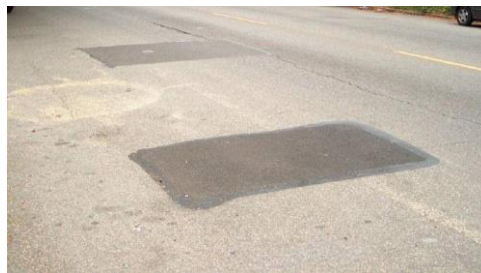
Gambar II. 12 Tambalan dan galian *utilitas*

Perkerasan yang pernah dibongkar dan digantikan dengan material-material yang baru. Penambahan yang sering kali dilakukan di area-area perkerasan guna memperbaiki konstruksi perkerasan yang disebabkan kerangka pemadatan, oleh sebab itu area yang ditambal ini terjadinya sebuah penurunan yang disebabkan kerusakan pada tambalan.

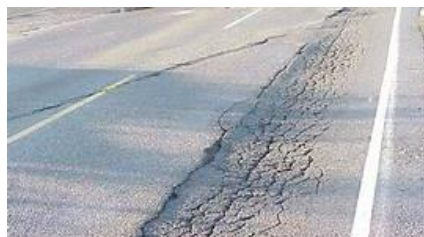
Gambar II. 13 Lendutan dijalur roda

Terjadinya lintasan roda yang sejajar pada pergerakan pesawat, terdapat genangan air yang turun dari permukaan perkerasan, dapat mengurangi ketidaknyamanan yang mengakibatkan keretakan - keretakan.

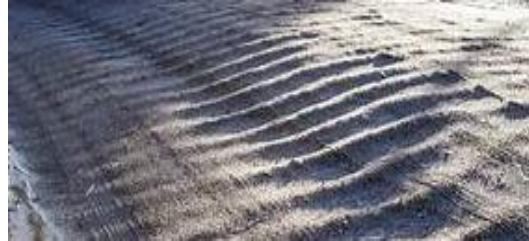
Gambar II. 14 Gelombang

Penyebabnya :

- 1) Berlebihan menggunakan agregat bulat, agregat halus dan agregat licin
- 2) Pergerakan pesawat sebelum masanya habis.
- 3) Menurunnya stabilitas campuran yang berasal dari tingginya kadar aspal.
- 4) Memakai penetrasi yang tinggi yang terdapat pada aspal.

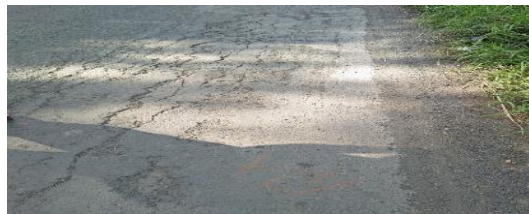
Gambar II. 15 Penurunan setempat

Terdeteksi pada saat adanya genangan air ditempat-tempat tertentu saja.

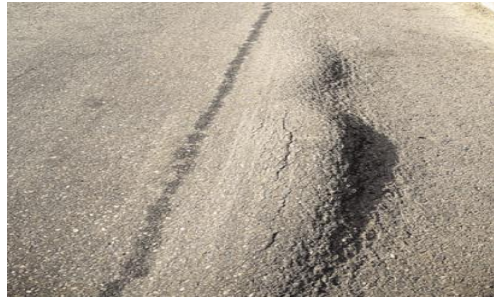
Gambar II. 16 Mengembang

Terjadinya pengembangan akibat gerakan keatas lokal dari bagian-bagian struktur perkerasan. Perkerasan ini naik akibat tanah yang mengembang yang disebabkan retaknya sebuah permukaan diaspal. Karakteristik pengembangan ini adanya gerakan perkerasan aspal, yang memiliki panjang gelombang sekitar > 3 m.

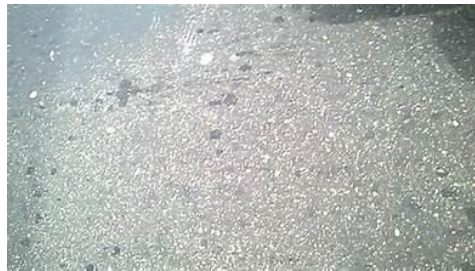
Gambar II. 17 Agregat licin

Gesekan partikel agregat dipermukaan, sehingga terjadi diarea permukaan menjadi licin disebabkan oleh aus. Permukaan pengausan ini terjadi dikarenakan agregat yang berasal dari material-material yang tidak tahan akan keausan gesekan roda.

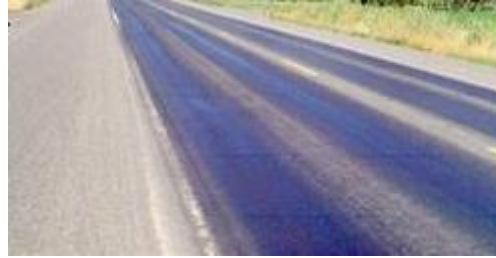
Gambar II. 19 Keluarnya material aspal ke permukaan

Terdapat temperatur tinggi yang menjadikan aspal lunak, dan adanya jejak roda, yang disebabkan oleh pemakaian kadar aspal yang sangat tinggi dicampuran aspal.

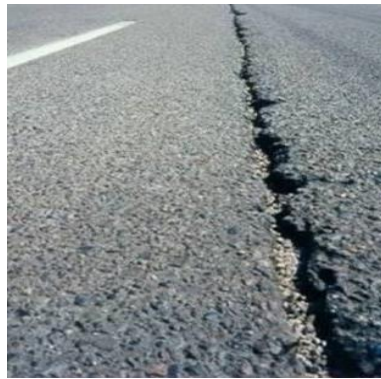
Gambar II. 20 Retak memanjang dan melintang

Retak yang tidak saling berhubungan antara satu sama yang lainnya yang berbentuk memanjang disepanjang perkerasannya. Keretakan ini bisa dilihat individu ataupun kelompok-kelompok yang sejajar.

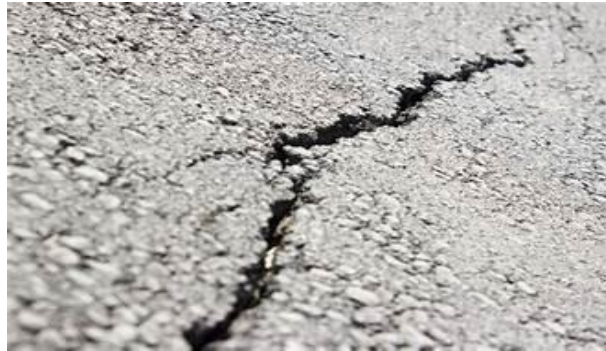
Gambar II. 21 Retak diagonal

Secara diagonal retakan ini adalah retakan yang tidak saling berhubungan antara satu sama dengan yang lain. Adapun faktor penyebabnya yaitu terjadinya kegagalan ini akibat dari pemadatan tanah dasar pasir halus, maka terjadinya kekurangan kekuatan dalam mendukung pelat. Kondisi ini lah yang mengakibatkan pecahan-pecahan pelat beton berlebihan dalam pelat.

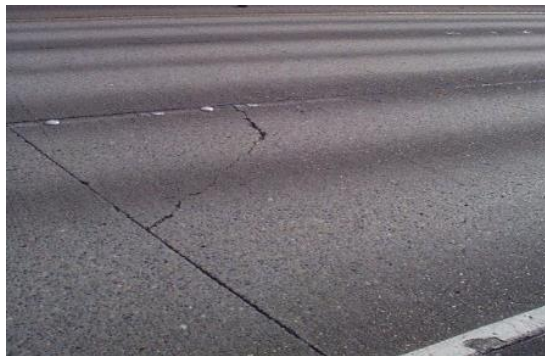
Gambar II. 22 Pecah sudut/Retak sudut

Yaitu pecahan-pecahan yang terdapat pada sudut pelat beton, memiliki bentuk pecahan segitiga. Pecahan beton ini dapat memotong sambungan dengan jarak setengah dari panjang pelat diantara ke dua sisi panjang dan lebar, yang dapat diukur di sudut pelat.

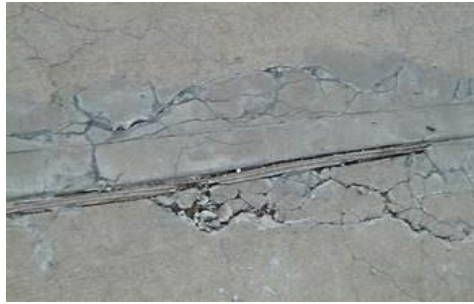
Gambar II. 23 Retak daya tahan

Retakan ini disebabkan oleh ekspansi yang mengakibatkan sebuah proses kembang susut agregat seiring berjalannya waktu perlahan memecahkan beton. Kerusakan ini bisa dilihat dari retakan-retakan yang berada di dekatnya sambungan, endapan yang berwarna gelap string yang dapat dilihat disekitaran retakan "D". jenis kerusakan ini dapat mengakibatkan disintegrasi pelat secara keseluruhan.

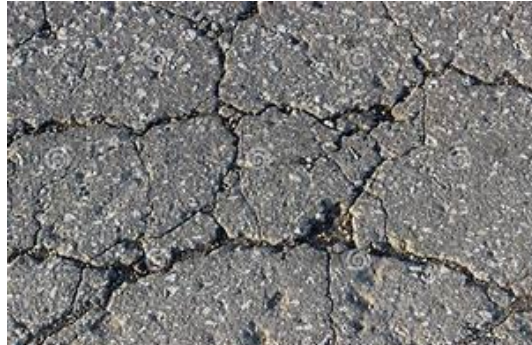
Gambar II. 24 Retak susut

Retakan yang berbentuk rambut yang tidak berkembang. Retak ini biasanya terjadi pada saat perawatan beton dan tidak akan sampai memotong keseluruhan daleman tebal pelat ini.

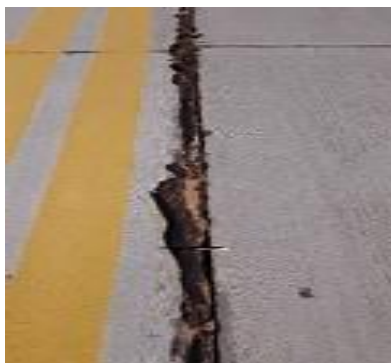
Gambar II. 25 Kerusakan penutup sambungan

Pada saat disembarangan kondisi tanah atau batuan memungkinkan berkumpul di sambungan, atau di sembarang kondisi yang mungkin infiltrasi air yang terjadi berlebihan akan masuk kedalam sambungan, dan terjadinya hilang penutup pada sambungan yang dapat menyebabkan timbulnya tanggul-tanggul kecil di sambungan.

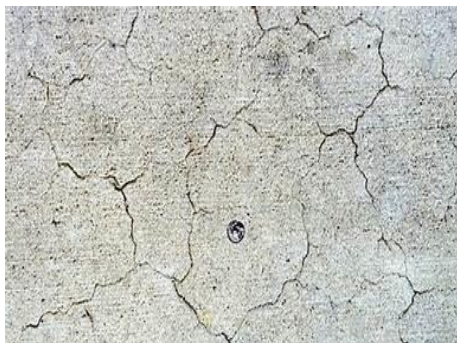
Gambar II. 26 *Scaling/Map crack/Crazing*

Memberi tahu bentuk jaringan yang retak halus, dangkal, dan memiliki retakan rambut berkembang disekitaran permukaan perkerasan beton. Retakan ini memiliki sudut 120° . Map cracking atau crazing ini disebabkan oleh pekerjaan diakhir beton yang terjadinya berlebihan (*overfinishing*) dan akibat pecahnya permukaan beton yang memiliki kedalaman $\frac{1}{4}$ - $\frac{1}{2}$ in (6 -13mm).

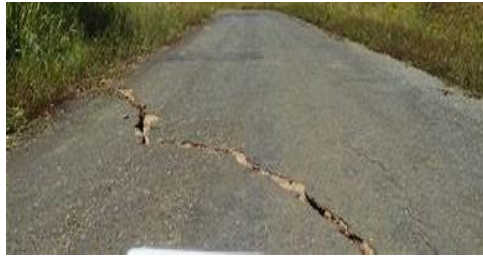
Gambar II. 27 Retak kehancuran (*Blow up*)

Perkerasan beton yang rusak akibat terjadinya tekuk (*buckling*) lokal pada perkerasan beton. Biasanya ini terjadi di sambungan yang melintang yang sedang mengalami tegangan tekanan yang sangat tinggi, yaitu pada saat material keras mengisi kesambungan, maka terjadinya penghambatan pemuaian pelat beton, sebab diujung pelat beton mengangkat secara lokal dan terjadinya tekukan di area sambungan.

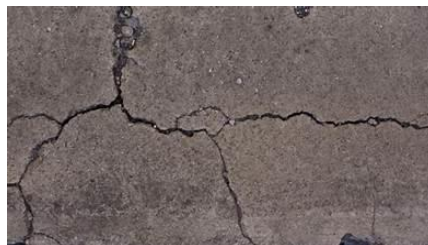
Gambar II. 28 Retak bersilangan pelat pecah

Retakan yang pecah menjadi 4 pelat beton, terjadi akibat beban yang berlebih dan adanya daya dukung yang sangat buruk.
