BAB IV

HASIL DAN PEMBAHASAN

A. Deskripsi Observasi

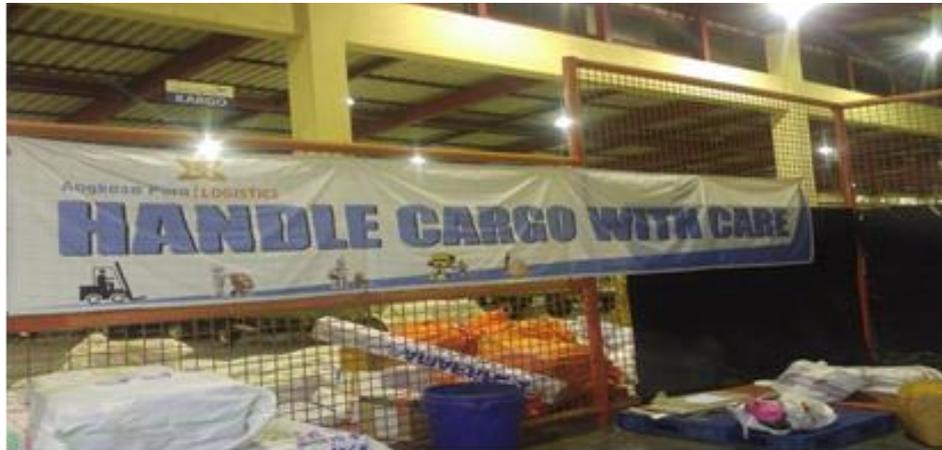
Teknik pengumpulan data observasi merupakan teknik pengumpulan data dengan langsung menuju ke tempat yang dijadikan tempat penelitian. Berdasarkan teknik pengumpulan data dengan Observasi ini, maka peneliti mengadakan pengamatan secara langsung ke Bandar Udara Internasional Hang Nadim Batam pada area kargo berupa kargo domestik, kargo internasional, empu domestik dan empu internasional saat peneliti melaksanakan observasi terdapat di gambar 4.1

Gambar IV. 1 Barang Kargo Yang Menumpuk

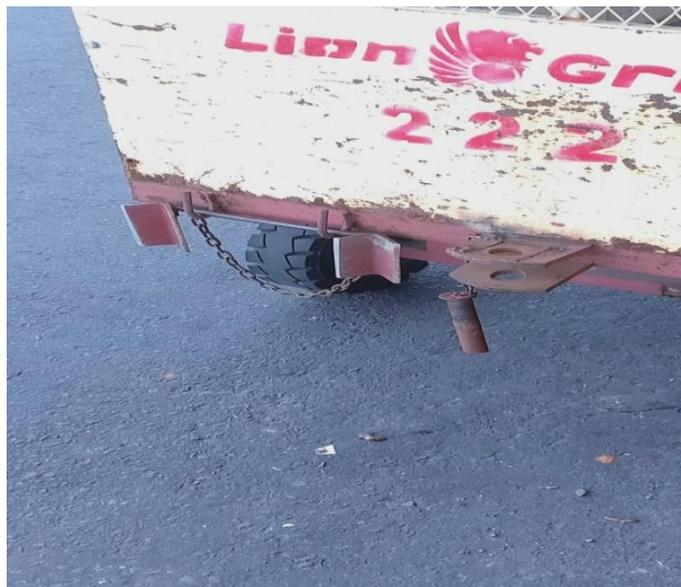
karena penempatan gerobak bagasi yang tidak terpakai ditempatkan pada area *Airside* Terminal Kargo. Selain itu agar tidak menjadi *hazard*, pemasangan pengaman ban juga berguna untuk meningkatkan keselamatan penerbangan di area *Airside*. Selama melakukan observasi ini, peneliti menemukan kejadian yang diakibatkan oleh gerobak bagasi yang tidak terpasang pengaman ban, tentunya hal tersebut tidak sesuai pada peraturan yang ada. Berikut merupakan hasil dokumentasi pengaman ban yang tidak di pasang gembok saat peneliti melaksanakan Observasi terdapat di gambar IV.2

Gambar IV. 2 Pengaman Ban yang tidak di pasang

1. Pemasangan pengaman ban sangat dianjurkan karena apabila tidak dilaksanakan sebagaimana mestinya hal tersebut sangat berpotensi sebagai Hazard di sisi udara Terminal Kargo
2. Sebagai Solusi jangka pendek maka perlu dilakukan sosialisasi kepada para petugas porter perihal tata tertib di sisi udara. Solusi jangka panjang dengan pembuatan marka untuk area khusus penempatan Gerobak yang sedang tidak digunakan
3. Jika gerobak tidak dipasang pengaman ban, kemungkinan dampak yang
4. dapat terjadi adalah kecelakaan di sisi Airside, gerobak menggelinding dan
5. mengganggu jalur operasional kendaraan lainnya, serta meningkatkan
6. risiko kerusakan dan cedera.
7. Jika gerobak tidak dipasang pengaman ban, kemungkinan dampak yang dapat terjadi adalah kecelakaan di sisi Airside, gerobak menggelinding dan mengganggu jalur operasional kendaraan lainnya, serta meningkatkan risiko kerusakan dan cedera.

9. Gerobak yang tidak terpasang pengaman ban dapat membahayakan kegiatan operasional di sisi Airside Terminal Kargo karena dapat menyebabkan tabrakan dan kerusakan.

11. Dampak yang kemungkinan terjadi jika gerobak tidak dipasang pengaman ban adalah kecelakaan di sisi Airside, gerobak menggelinding ketika tertiup angin, dan menghambat kegiatan operasional karena mengganggu jalur kendaraan lainnya.

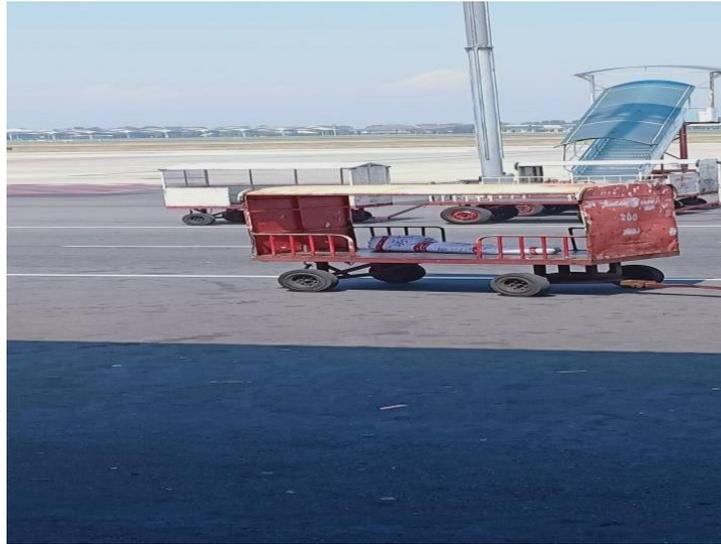
Dalam observasi ini, terlihat gerobak bagasi dengan sembarangan berada sangat dekat dengan service road, tampaknya tanpa memperhatikan aturan yang ada. Pemandangan yang mengecewakan ini mengingatkan kita akan pentingnya kedisiplinan dan kesadaran dalam menjaga ketertiban di sekitar kita.

Gerobak bagasi yang berhamburan dengan tidak teratur di dekat service road dapat menyebabkan gangguan lalu lintas dan bahaya potensial bagi pengguna jalan lainnya. Observasi ini menjadi peringatan bagi kita tentang pentingnya menghormati aturan dan etika lingkungan saat peneliti melaksanakan observasi terdapat di gambar IV.3

Gambar IV. 3 Gerobak bagasi yang berada sangat dekat dengan service road
