BAB V

SIMPULAN DAN SARAN

Nama Taruna : Anda Lusta
 NIT : 56192030027
 Course : TRBU 01 B
 Judul TA : Analisis Perbaikan Water Pounding Di Apron Parking Stand 8 Dengan Menggunakan Metode Subdrain Bandar Udara Husein Sastranegara
 Dosen Pembimbing : THURSINA ANDAYANI, M.Sc

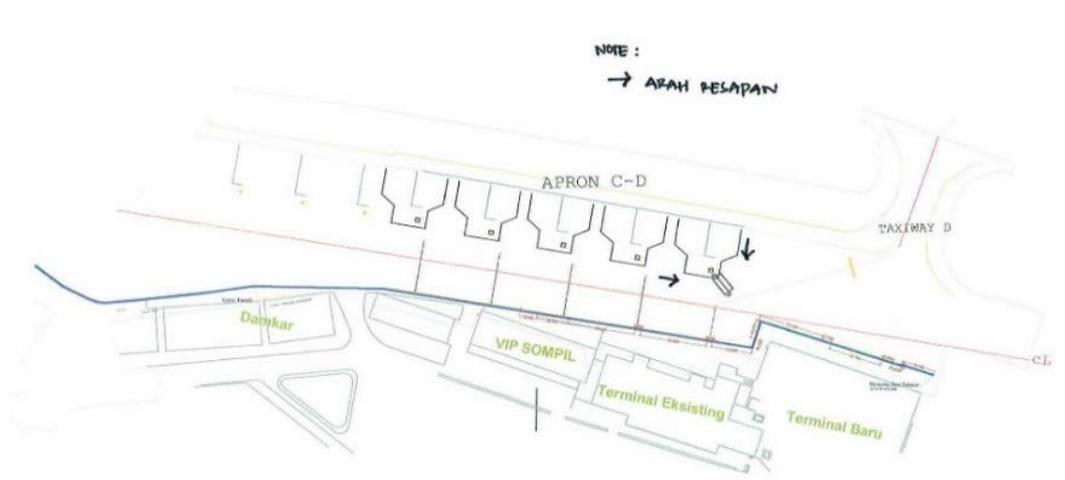
Lampiran E. Arah Resapan Air

Berdasarkan dari hasil analisis didapatkan bahwa rembesan air di apron Bandar Udara Husein Sastranegara telah ditentukan titik rembesan yang muncul dari bawah permukaan tanah pada saat inspeksi lapangan. Perbaikan rembesan air di *apron* Bandar Udara Husein Sastranegara dilakukan dengan metode *subdrain*. Dengan pemasangan pipa pada titik rembesan lalu air dialirkan dengan pipa menuju drainase. Tahapan setelah dilakukannya perbaikan menggunakan metode *subdrain*, dari hasil analisis perbaikan *water pounding* telah diketahui tahapan pemasangan pipa *subdrain* dengan panjang 24, 20 m. Genangan air yang terdapat pada permukaan struktur perkerasan akan berdampak besar terhadap keselamatan kegiatan operasional penerbangan, dikarenakan dapat mengikis pondasi bawah dan menyebabkan lapisan tanah turun. Oleh karena itu perbaikan *water pounding* di *parking stand* 8 Bandara Husein Sastranegara untuk meningkatkan keselamatan penerbangan.
