**PERENCANAAN PERBAIKAN PERKERASAN *TAXIWAY* NP7  
DI BANDAR UDARA INTERNASIONAL  
I GUSTI NGURAH RAI BALI**

**TUGAS AKHIR**

**PROGRAM STUDI TEKNOLOGI REKAYASA BANDAR UDARA  
PROGRAM SARJANA TERAPAN  
POLITEKNIK PENERBANGAN PALEMBANG  
2026**

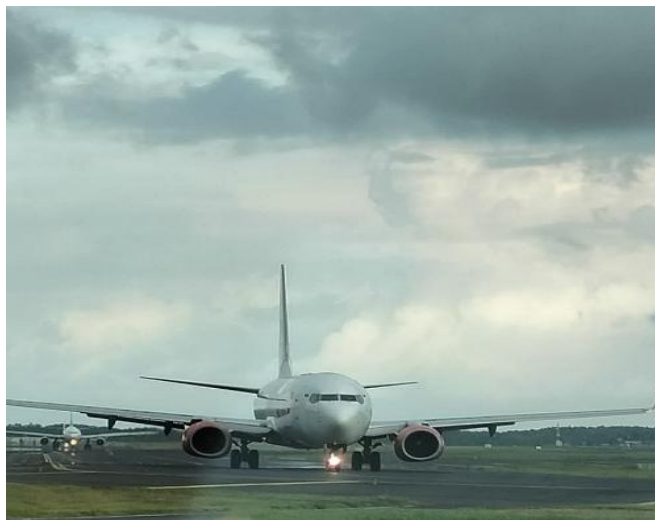
**Gambar I. 1** Antrian Pesawat Pada *Taxiway* NP7  
(Sumber: Penulis, 2026)

Gambar diatas merupakan antrian pesawat pada *Taxiway* NP7 di Bandar Udara Internasional I Gusti Ngurah Rai Bali. Berdasarkan data operasional dari *Apron*

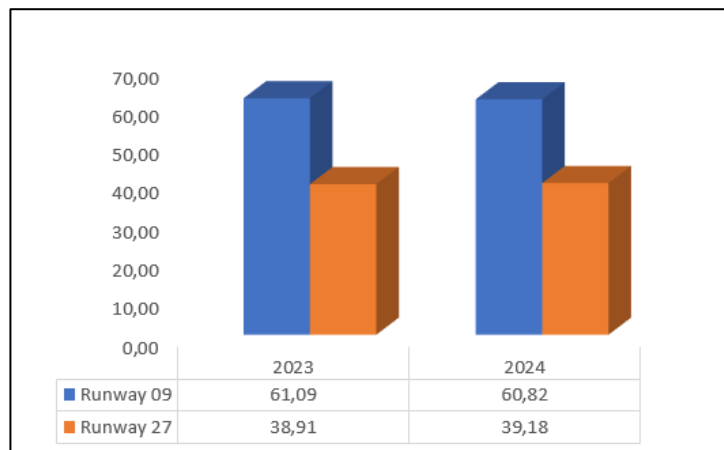
**Gambar I. 3** Grafik Penggunaan *Runway 09* dan 27  
(Sumber: Penulis, 2026)

Berdasarkan grafik yang ditampilkan, dapat dilihat bahwa dominasi penggunaan *Runway 09* secara signifikan mempengaruhi distribusi beban pada NP7. Akibat dari ketidakseimbangan penggunaan ini, NP7 mengalami peningkatan deformasi plastis (*rutting*) pada *wheelpath* yang dapat mempercepat kerusakan permukaan. Deformasi ini kemudian berkembang menjadi retak memanjang yang disebabkan oleh peningkatan tegangan tarik pada tepi alur lendutan tersebut. Kerusakan yang terjadi menandakan perlunya perhatian lebih dalam pemeliharaan dan perancangan perkerasan agar dapat mengatasi konsentrasi beban yang tidak merata dan mengurangi dampak kerusakan jangka panjang.
