**ANALISA KESESUAIAN *SIGNAGE EMERGENCY EXIT*
SEBAGAI SISTEM PROTEKSI PASIF PADA
TERMINAL BANDAR UDARA SULTAN
MAHMUD BADARUDDIN II
PALEMBANG
TUGAS AKHIR**

Karya tulis sebagai salah satu syarat lulus pendidikan
Program Studi Diploma Tiga Penyelamatan dan
Pemadaman Kebakaran Penerbangan

**PROGRAM STUDI DIPLOMA TIGA
PENYELAMATAN DAN PEMADAM KEBAKARAN
PENERBANGAN
POLITEKNIK PENERBANGAN PALEMBANG
JULI 2023**

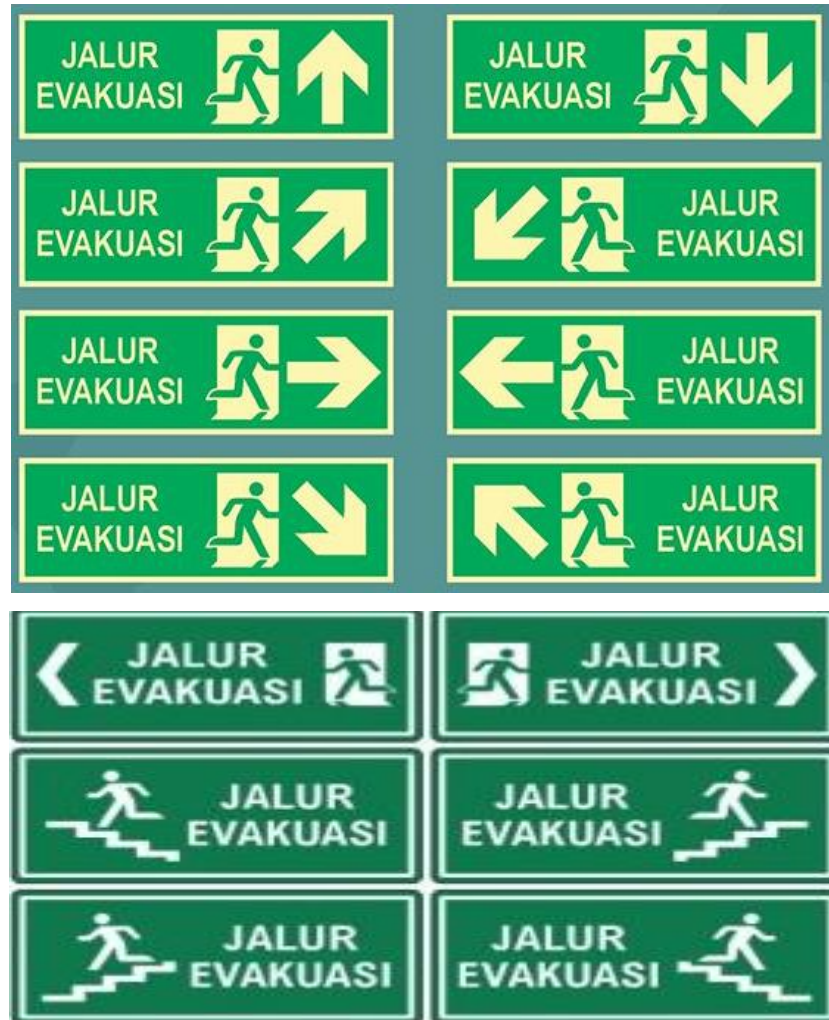
Gambar II. 1 Rambu *Emergency Exit*

Dalam ISO 7010, dijelaskan bahwa rambu evakuasi memiliki latar belakang putih dengan warna hijau menyala, *pictogram* berwarna putih, dan dipasang untuk menjelaskan bagi jalur untuk pintu *emergency*, jalur dalam evakuasi, tangga untuk keadaan darurat, jalur untuk titik kumpul, serta tempat dari titik kumpul.
