**ANALISIS STANDARDISASI MARKA *APRON* TERHADAP
KESELAMATAN PENERBANGAN DI BANDAR UDARA
ADI SOEMARMO BOYOLALI**

TUGAS AKHIR

**PROGRAM STUDI MANAJEMEN BANDAR UDARA
PROGRAM DIPLOMA TIGA
POLITEKNIK PENERBANGAN PALEMBANG
JULI 2025**

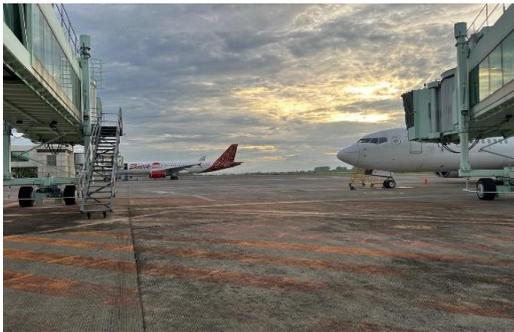
Pada kondisi saat ini, hasil observasi lapangan di Bandara Adi Soemarmo menunjukkan bahwa beberapa marka di *apron* mengalami penurunan kualitas, baik dalam hal kepadaran warna maupun tumpang tindih akibat penghapusan yang tidak optimal. Hal ini mengurangi efektivitas marka sebagai alat bantu navigasi, sehingga berpotensi menimbulkan kesalahan dalam penempatan pesawat, pergerakan kendaraan, serta operasi *ground handling*. Jika kondisi ini dibiarkan, dampaknya bisa sangat serius terhadap keselamatan di sisi udara, seperti kesalahan parkir pesawat, terganggunya jarak aman antar pesawat (*wingtip clearance*), hingga kendaraan GSE yang salah rute.

<p>Gambar I. 1 Kondisi Marka <i>Apron</i> Pudar</p>
2	Kondisi Marka <i>Apron</i> yang tumpang tindih (Penghapusan marka lama yang tidak optimal)

Idealnya, marka *apron* di Bandar Udara harus selalu dalam kondisi optimal dengan warna yang cerah, garis yang tegas, dan kontras yang tinggi, sehingga panduan visual bagi pilot, petugas *Apron Movement Control (AMC)*, dan petugas *ground handling* tetap jelas. Perbaikan dan pemeliharaan rutin, sesuai standar yang berlaku. Dengan kondisi ideal ini, marka *apron* dapat berfungsi secara maksimal sebagai alat bantu navigasi, sehingga mengurangi risiko kesalahan operasional dan meningkatkan keselamatan di sisi udara.

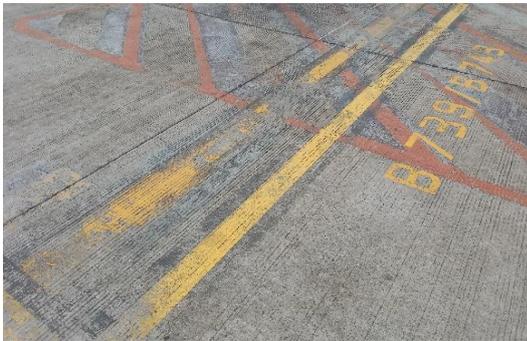
<p>Gambar I. 2 Kondisi Marka <i>Apron</i> Tumpang Tindih</p>
